HRVATSKI RESTAURATORSKI ZAVOD

LABORATORIJSKO IZVJEŠĆE

O vlazi zidova u crkvi sv. Ivana u Ivanić Miljanskom

Zagreb, 13. svibnja 2003.

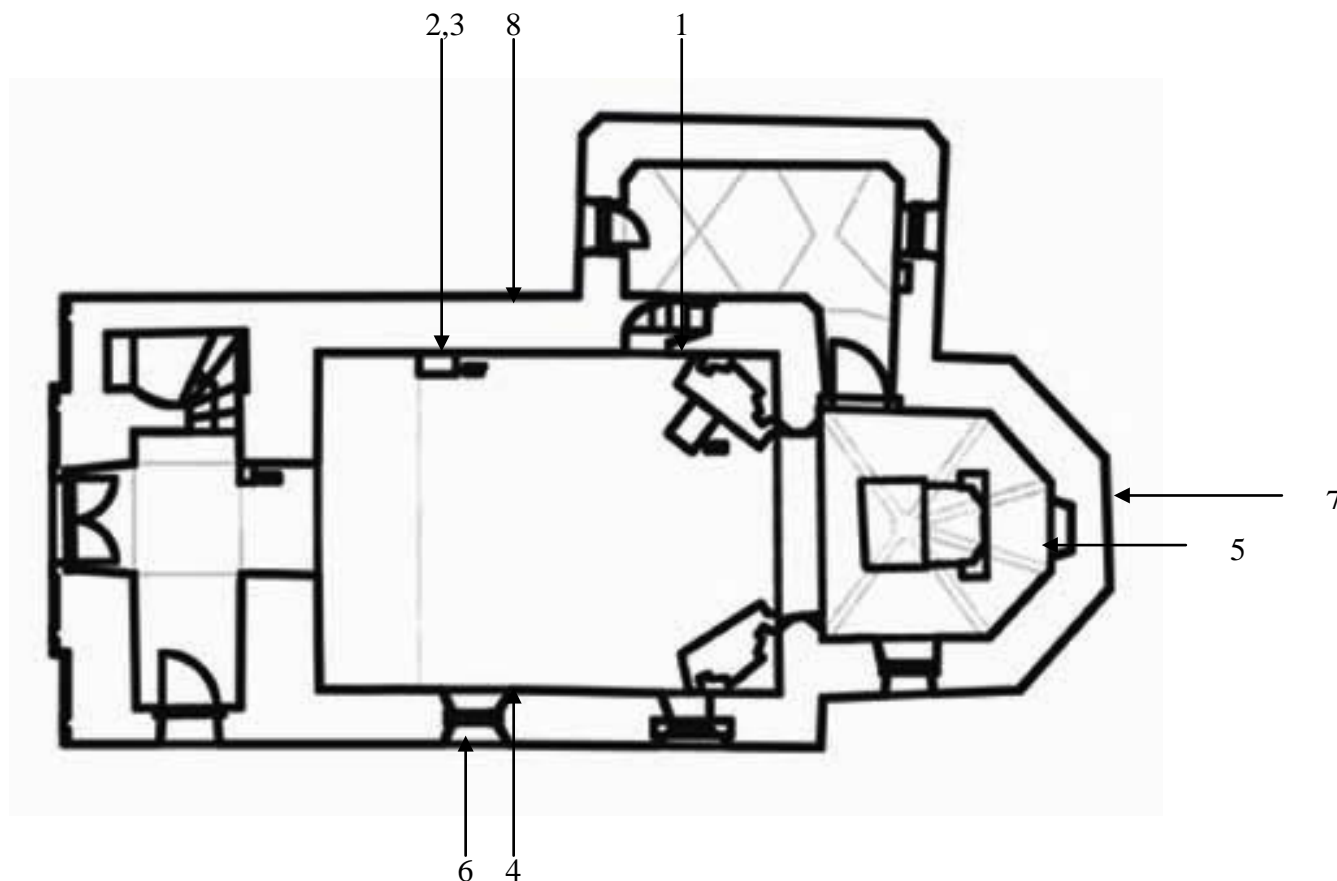
Tlocrt kapele sv. Ivana s označenim mjerenim mjestima

Iz izmjerenih podataka vidljivo je da se na pozicijama 1 i 3 sjevernog, te poziciji 6 južnog zida vlaga kreće unutar normalnih granica. Na pozicijama 2 i 8 sjevernog te 5 i 7 istočnog zida vlaga je povišena, dok je pozicija 4 na južnom zidu vrlo vlažna. Također vidljivo je da je vlaga zidova u unutrašnjosti crkve u zimskom i proljetnom razdoblju najviša, dok je u ljetnom i jesenskom razdoblju najniža s polaganom tendencijom smanjivanja, koja je posljedica izvedene drenaže. To se najbolje vidi iz izračunatih srednjih vrijednosti vlage svakog pojedinog mjerenja prikazanog u tablici 2.

Mjerenjem vlage (07.04.2003.) nakon dosta jake zime pune padalina ustanovljeno je znatno povišenje vlage sjevernog zida (pozicija 2), što je najvjerojatnije posljedica otapanja snijega. Vlaga južnog zida (pozicija 4) zadnjim mjerenjem iako još uvijek vrlo visoka, pokazuje tendenciju snižavanja.

Kvalitativnim analizama uzoraka žbuke soli kloridi u štetnoj koncentraciji nisu pronađeni ni na jednom mjestu. Sulfati su u štetnoj količini pronađeni na mjestima (3, 5, 6 i 7), dok su nitrati u štetnoj količini pronađeni na mjestima (3, 4 i 7).

Prilikom mjerenja 16.10.2002. koje je bilo nakon kišovitog perioda, ispod krova s južne vanjske strane crkve, a točno iznad mjesta 4 primjećena je «vlažna mrlja» u obliku lijevka. Kako se nije moglo pristupiti tom dijelu crkve vlaga tu nije izmjerena pa se samo može pretpostaviti da je došlo do curenja kiše s krova. Kako na krovu crkve nema postavljene odvodnje oborinskih voda, te se vlažna mrlja pojavila na istom zidu samo s vanjske strane, gdje je i najvlažnija mjerna pozicija 4., moguće je da je jedan od uzroka ovalike vlage zida i oborinska voda. Kao rješenje ovog problema, bilo bi potrebno postaviti odvodnju oborinskih voda s krova. Ukoliko to nije moguće radi narušavanja izgleda same kapele, za rješenje problema bilo bi potrebno fasadu kapele premazati s nekim hidrofobnim sredstvom, kao npr. Fakolit FK7, koje odbija vodu, a dozvoljava prolaz vodene pare iz unutrašnjosti zida prema vani. Nakon kontrolnog mjerenja u rano proljeće 2004. ukoliko vlaga sjevernog (pozicija 2) i južnog zida (pozicija 4) bude i dalje visoka trebat će postaviti horizontalnu hidroizolaciju bilo rezanjem zidova i umetanjem nepropusne folije ili injektiranjem nekog hidrofobnog sredstva u zid, a moguće je i provođenjem obje metode jer njihovom kombinacijom dolazi do najboljih rezultata.

Vodotopljive soli, su u štetnim količinama određene na mjestima (1, 3, 4, 5, 6 i 7). Nakon što se u donjim zonama sanira kapilarna vlaga, neće biti potrebno odstranjivati soli, jer bez vlage nema procesa otapanja i kristalizacije soli. Međutim zbog spomenutih naglih skokova relativne vlage zraka, može doći do površinskog oštećenja žbuke, zbog kristalizacije soli. Ukoliko se to bude događalo površinske soli biti će dovoljno ukloniti anionskim izmjenjivačem, koji se premaže na žbuku te odstrani nakon kratkog vremena.

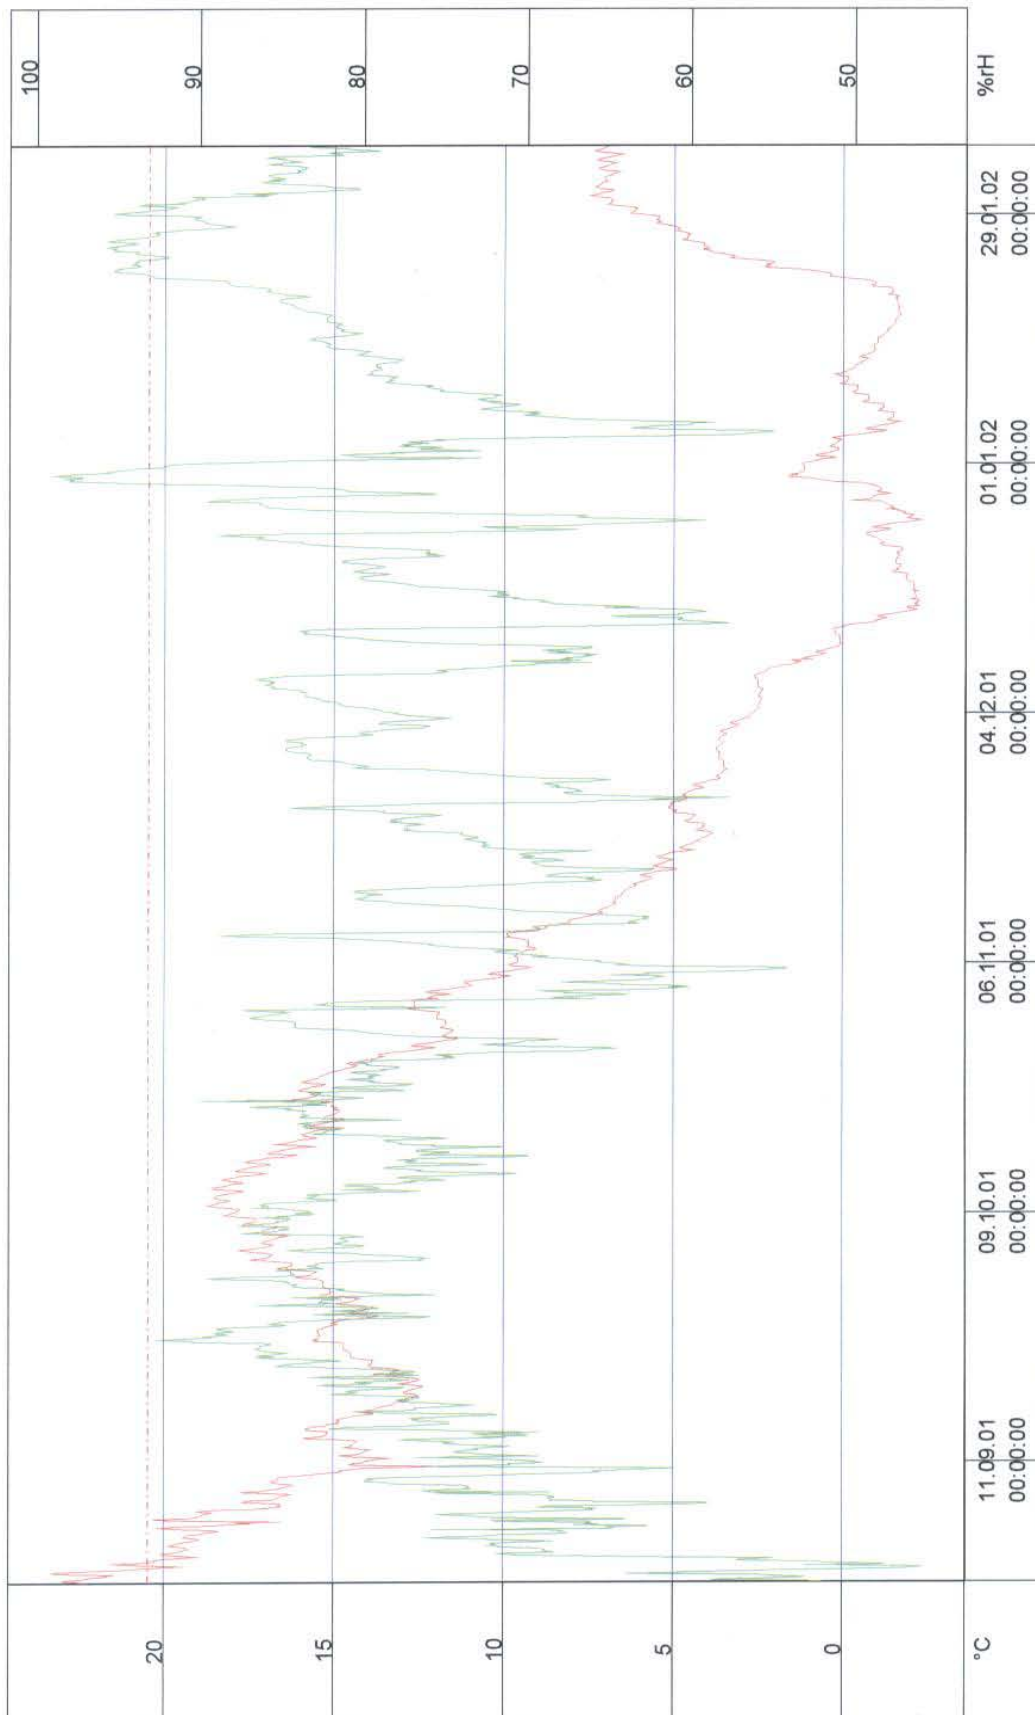
Mjerenja relativne vlage i temperature zraka u razdoblju od 28.08.2001. do 21.07.2002. te u razdoblju od 16.10.2002. do 01.04.2003. s instrumentom Testo datalogger 175-2, pokazala su da se relativna vlaga uglavnom kreće između 60 i 80% s izrazitim oscilacijama. Ponekad relativna vlaga zraka doseže i ekstremne vrijednosti od skoro 100%. Ovakvo kretanje relativne vlage zraka u kapeli je štetno za žbuku, jer konstantno dolazi do kristalizacije i otapanja površinskih higroskopskih soli koje su dokazane u žbuci, te tako može doći do površinskog razaranja žbuke u višim zonama zida koja su suha. Temperatura zraka pokazuje normalnu krivulju.
