Oltar Pohođenja Blažene Djevice Marije svetoj Elizabeti iz župne crkve u Dragi Baščanskoj. Oltar Pohođenja in situ, 1933. Snimio: D. Griesbach Schneider fotografski arhiv, inv. br. neg. STA-415, HAZU, Strossmayerova galerija starih majstora.

Konzervatorsko-restauratorski radovi

Izdavač: Hrvatski restauratorski zavod

Zagreb, svibanj 2017.

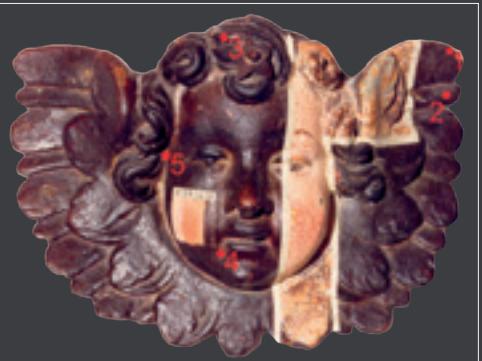
Krilata andeoska glavica tijekom istraživanja slikanih slojeva i proba uklanjanja preslika. Snimila: Nevenka Belčić, 1992. Fototeka HRZ-a.

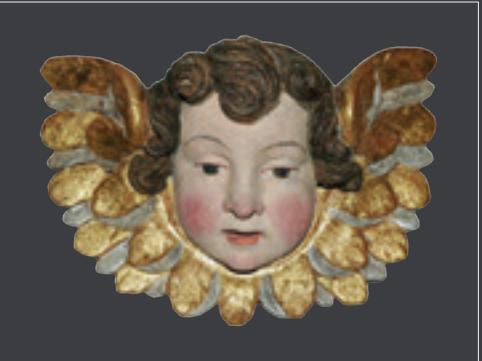
Krilata andeoska glavica nakon konzervatorsko-restauratorskih radova. Snimio: J. Škudar, 2005. Fototeka HRZ-a.

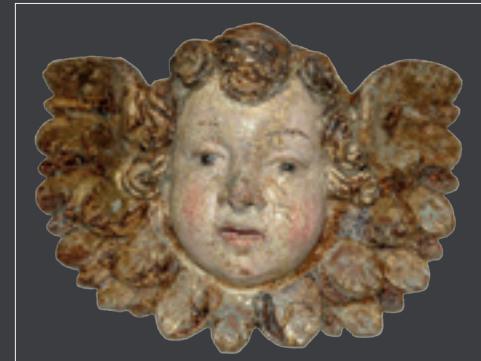
Krilata andeoska glavica nakon uklanjanja preslika. Snimio: J. Škudar, 2005. Fototeka HRZ-a.

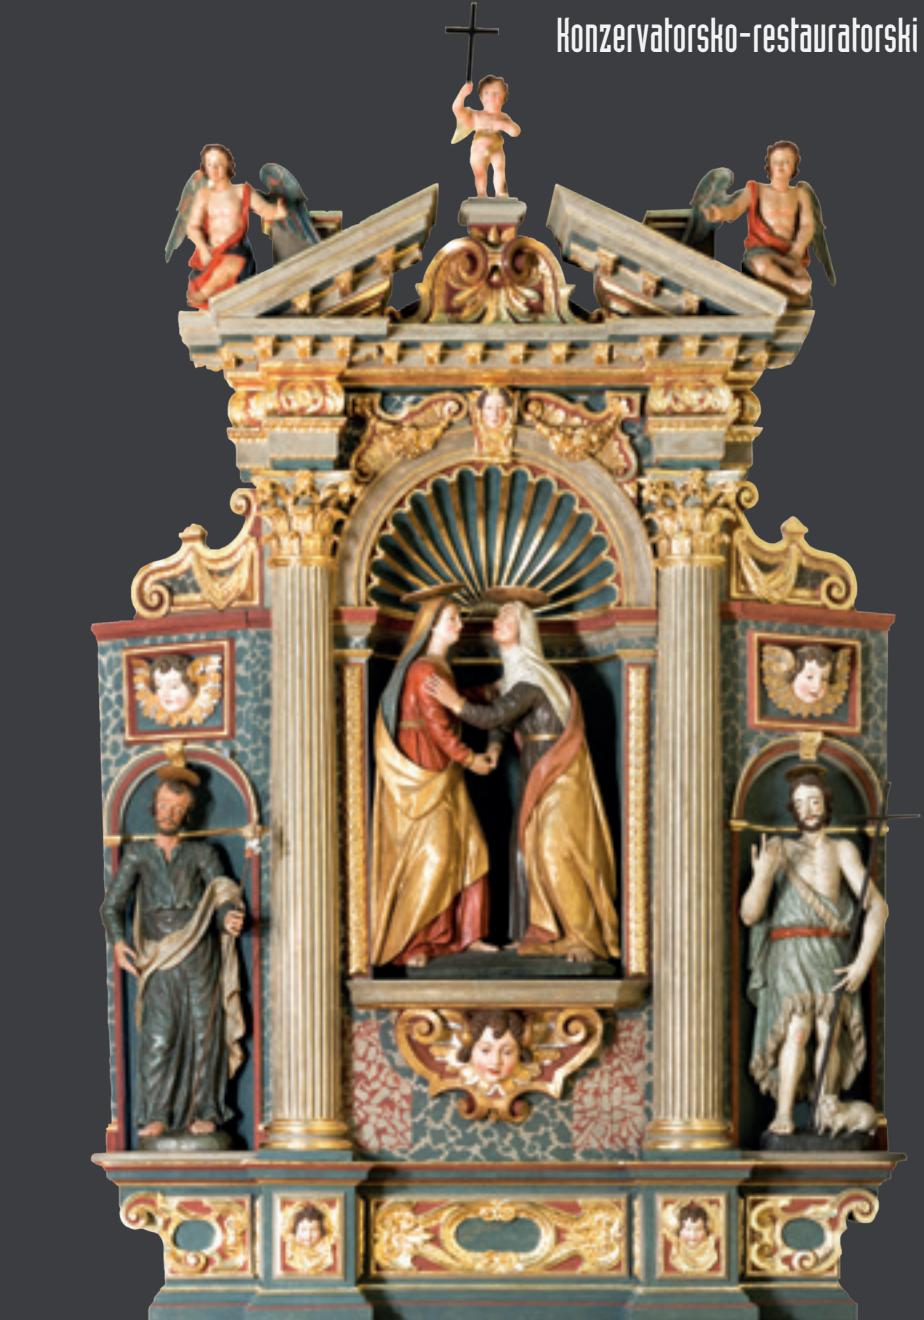
Oltar Pohođenja in situ, nakon konzervatorsko-restauratorskih radova. Snimio: J. Škudar, 2016. Fototeka HRZ-a.

Povratom oltara i njegovim montiranjem u župnoj crkvi završeni su konzervatorsko-restauratorski radovi na obnovi toga malog dragulja naše kulturne baštine.

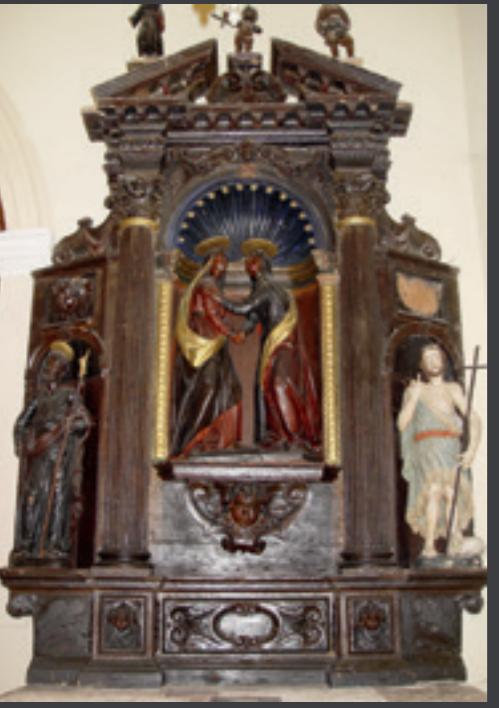
Oltar Pohođenja in situ, prije demontaže. Snimila: K. Šestek Ručević, 2009. Fototeka HRZ-a.

laka i prljavštine, koja su prepoznata tijekom sondiranja kerubinske glavice, nalazi se na cijelom oltaru. Zahvaljujući dobrom stanju župne crkve sv. Elizabete, na oltaru osim neadekvatnog preslika nije bilo većih oštećenja. Tektonika nije bila narušena, a nije primjećena ni veća zahvaćenost crvotočinom. U zoni gređa i zabata nedostajali su pojedini dijelovi profilacija, dok je dio profilacija bio razljepljen, ali je naknadno pronađen u nišama. Veća oštećenja uočena su na kapitelima kojima su nedostajale volute i veći dio završetaka akantusovih listova. Nedostajuća rezbarena dekoracija rubnih dijelova predele nadomještena je tijekom jedne od obnova oltara daskom grubo izrezanom u obliku akantusova lista. U donjim zonama svih triju niša bili su rasušeni spojevi među daskama. U kosu kerubina i po obodu školjke na središnjoj niši aplicirane su neadekvatne limene zvjezdice, uklonjene tijekom restauriranja oltara.

Potkraj 2009. godine oltar je demontiran i otpremljen u radionicu Restauratorskog centra Ludbreg gdje su svi dijelovi osim središnje skulpture podvrgnuti plinskoj dezinfekciji dušikom. Na središnjoj skulp-

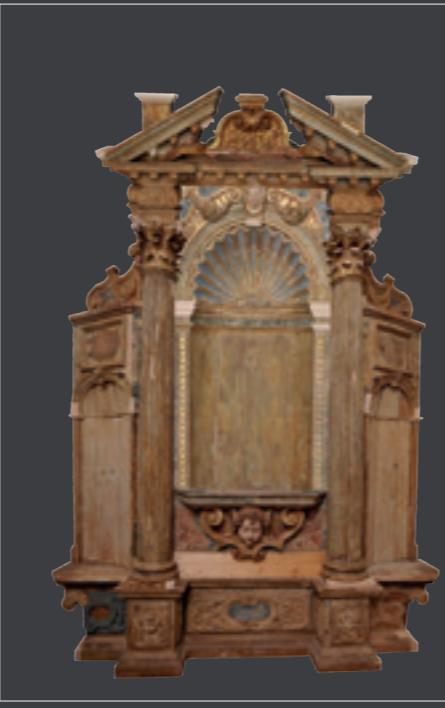
Oltar Pohođenja nakon uklanjanja preslika. Snimio: J. Škudar, 2014. Fototeka HRZ-a. Fotomontaža/obrada T. Rovičanec

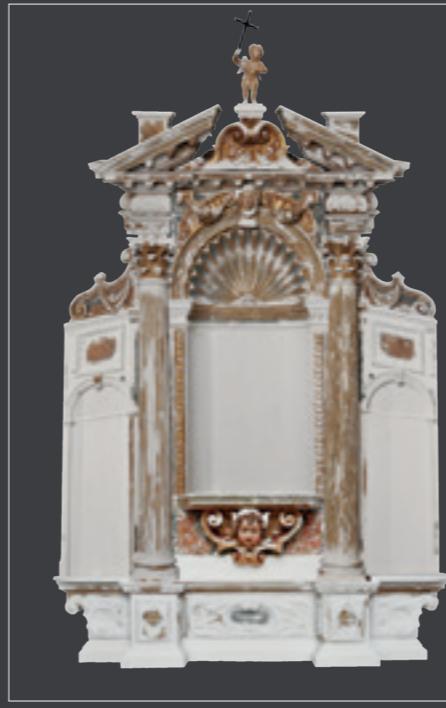
Oltar Pohođenja nakon rekonstrukcije oštećenja u sloju podloge oslik i pozlate. Snimio: J. Škudar, 2015. Fototeka HRZ-a. Fotomontaža/obrada T. Rovičanec

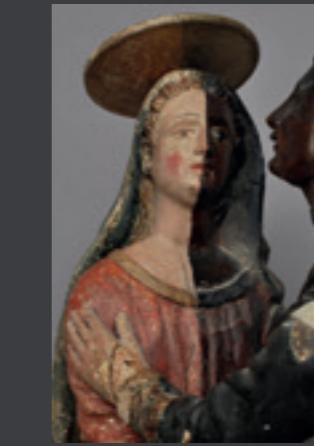
Središnja skulptura tijekom uklanjanja nekoliko slojeva neadekvatnog preslika. Snimio: J. Škudar, 2010. Fototeka HRZ-a.

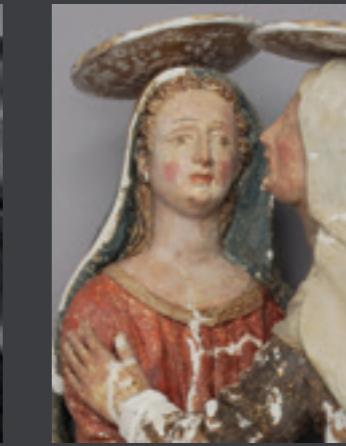
Središnja skulptura nakon polaganja kredne preparacije. Snimio: J. Škudar, 2010. Fototeka HRZ-a.

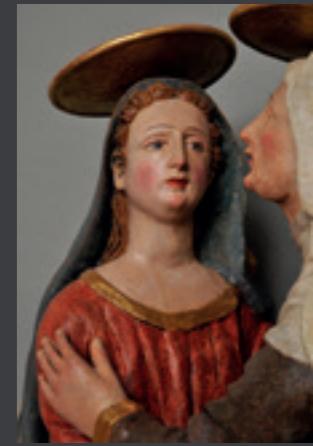
Središnja skulptura nakon konzervatorsko-restauratorskih radova. Snimio: J. Škudar, 2010. Fototeka HRZ-a.

završetka cjelovitog zahvata skulptura je, dobivši svoj dotada skriveni izvorni oslik, vraćena i postavljena na izvorno mjesto na oltaru.
